床材 D. フロア

機能フロア・根太工法 価格:28,000円/坪(3.3㎡)

床材 ハーモニアスライト12E ~人と環境にやさしい床材~

根太工法・機能フロア

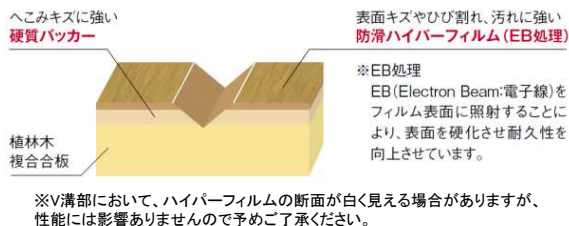
表面キズやひび割れ、汚れに強い 樹脂シート

へこみキズに強い 硬質バックカー

環境配慮型合板

すりキズや汚れがつきにくく、日焼けやひび割れがおきにくい防滑ハイパーフィルムを採用。表面は特殊処理が施されており、面倒なワックスがけも不要です。基材の硬質パッカーは表面密度が高く、へこみやキズが付きにくくなっています。

サイズ(mm) 幅×長さ×厚み	基 材	表面材	耐干割れ処理	ホルムアルデヒド対策	抗菌処理	工 法
303×1,818×12	環境配慮型合板	防滑ハイパーフィルム +硬質パッカー	○	F☆☆☆☆	○	根太張り

基材に合板を使用しているため、結露や漏水・水こぼし・床下からの湿気により表面のフクレ、基材のはがれや腐れ・突上げが生じる場合があります。水に濡れた場合はすぐに拭き取ってください。
